## 測試報告 / TEST REPORT

| 報告編號 / Report No. : | PWCTD0100005690 |
| 產品名稱 / Product Description : | IPC |
| 產品型號 / Model Name. : | Kuber-2110-E222 (S/N: N/A) |

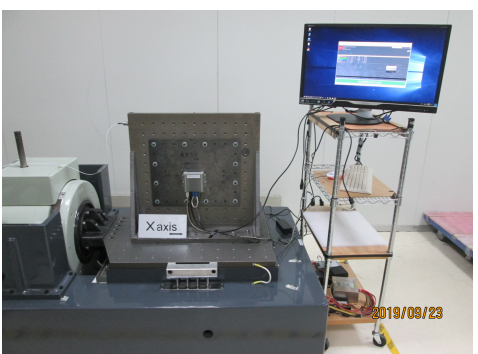
| 3. Vibration Test -- (X axis) | 4. Vibration Test -- (X axis) |

X, Y, Z axes (as shown in photo 3 ~ 8)

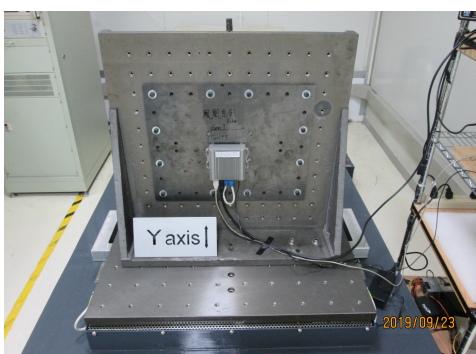
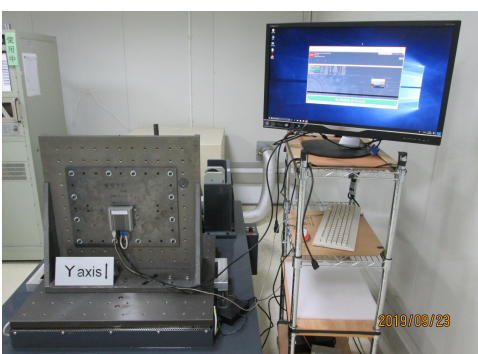
| 5. Vibration Test -- (Y axis) | 6. Vibration Test -- (Y axis) |

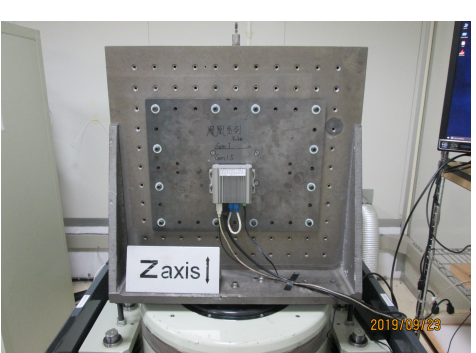
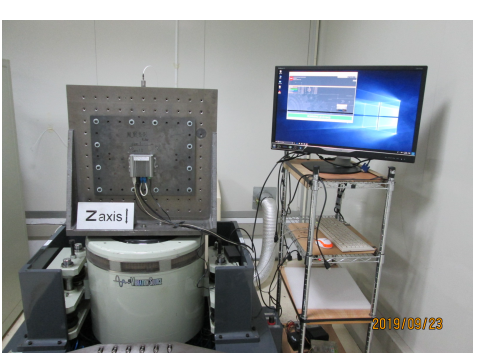
| 7. Vibration Test -- (Z axis) | 8. Vibration Test -- (Z axis) |
